LOS PELAMBRES
Juntos Somos Futuro

Estrategias de Mantenimiento Mayor Molinos SAG

Agosto 2024 | Sebastián Villagra Baldizán

MANTENIMIENTO MAYOR SAG 2 JULIO 2024

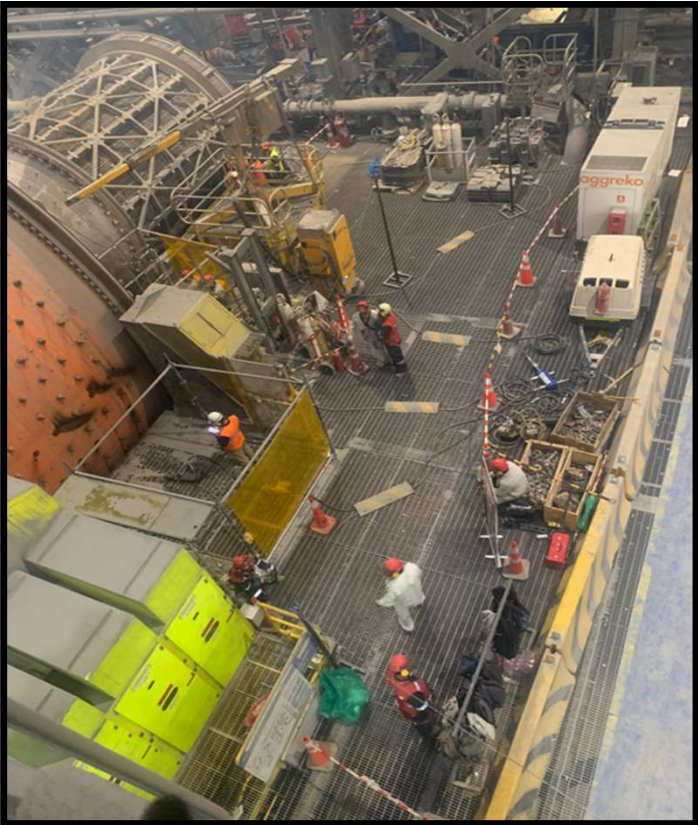
Antes

- No existe posición u orden lógico para cada componente.
- Herramientas de 40 kg en el piso.
- Repuestos con difícil alcance.

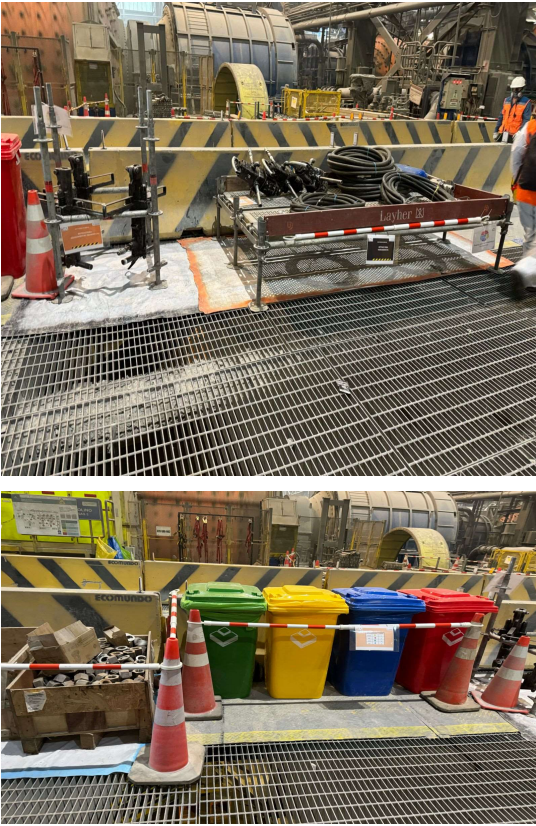
Después

- Orden lógico para cada componente, demarcado con color según layout 5S.
- Repuestos en posición específica con fácil alcance y menor trayecto para adquirirlo.
- Herramientas y mangueras neumáticas en atriles, mejorando orden y ergonomía.

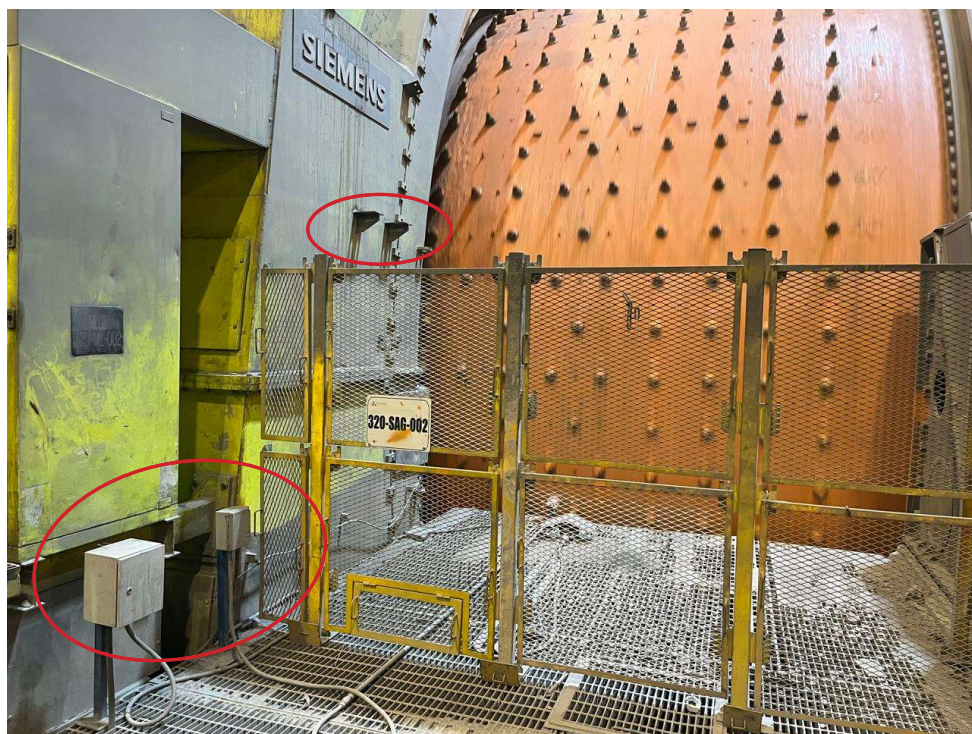
- Retiro de interferencias en estator no consideradas en carta Gantt
- Actividad es necesaria para posicionar robots en ubicación de trabajo. Se efectúa de manera tardía

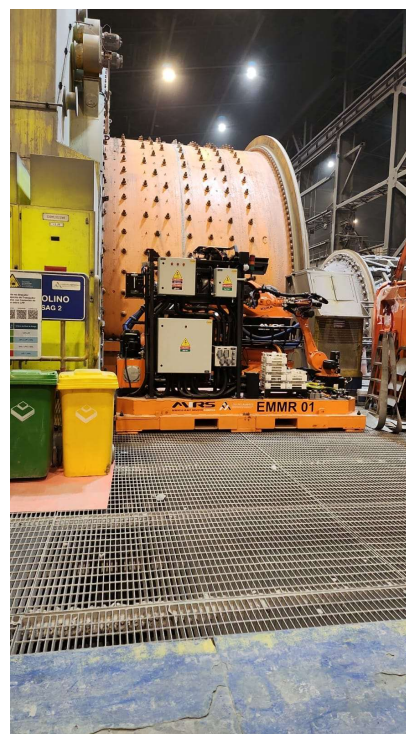
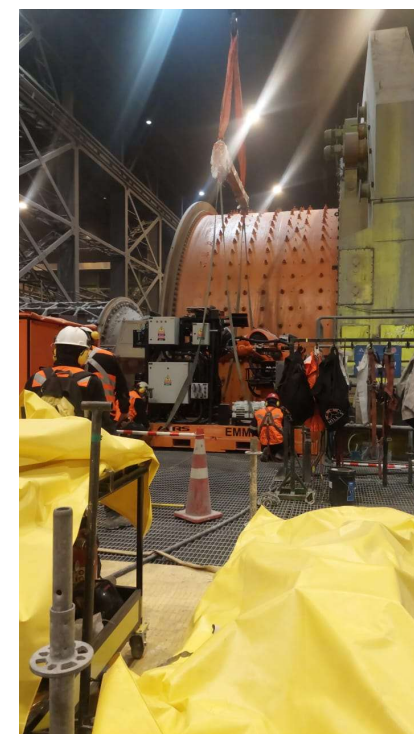
- Retraso en posicionamiento inicial de robots para puesta en marcha
- Inicio de la actividad a las 20:00 hrs LD y 21:00 hrs LI

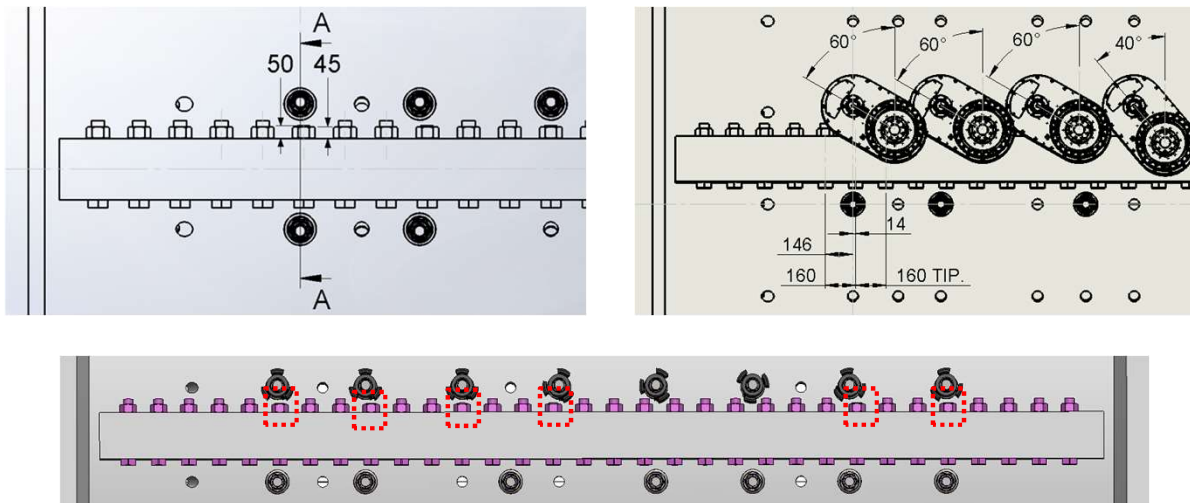
INTERFERENCIAS CON FLANGE

- Presencia de pernos de unión de flange dificultan ingreso de herramienta PDE (Extracción e instalación de tuercas)
- Se realizó trabajo previo para cortar secciones de hilo de pernos de unión según lo planificado
- Posición del flange en cada lado del molino dificultó la visión de cámaras del robot, generando posiciones adicionales donde robot no pudo realizar actividades de extracción e instalación
- Personal de Mills tuvo que ingresar a celda robótica para realizar corte de pernos, además de torqueo manual durante Posicionamiento y Giro 1

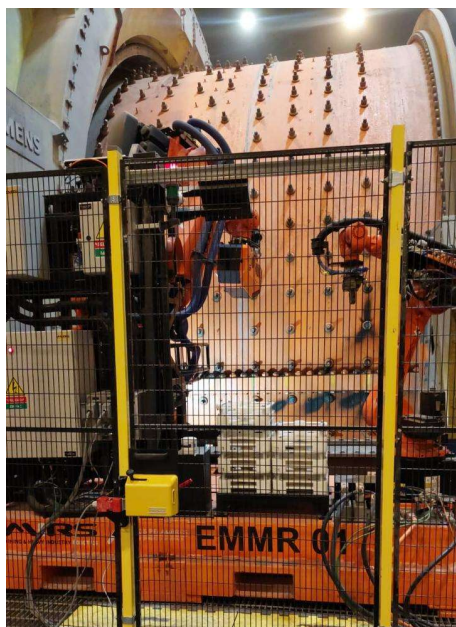
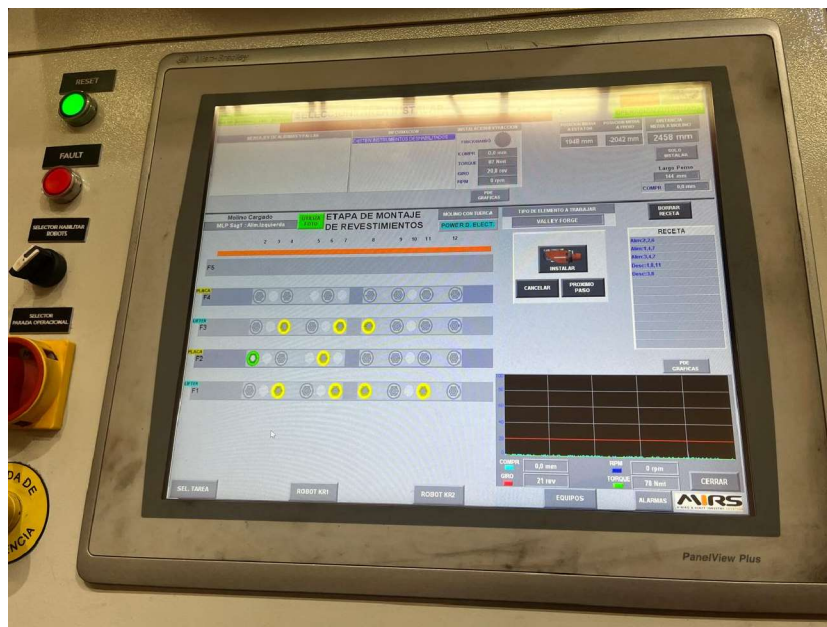
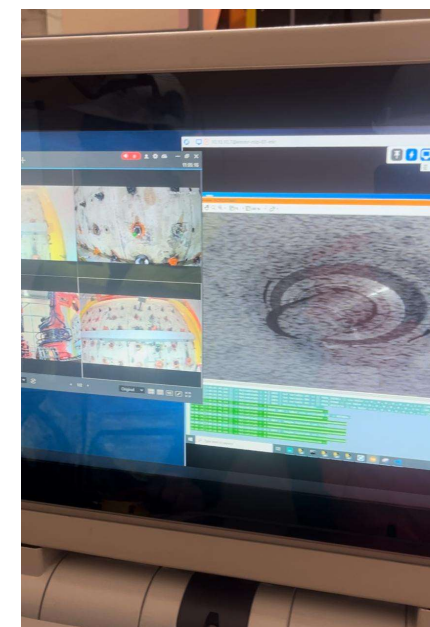
- Robot presenta problemas para realizar intervenciones correctas cuando se presenta flange de unión.
- Visión del robot es dificultada dependiendo de la altura en la que cámara del robot ataca flange para obtener ubicación del perno que debe procesar.
- Tuercas de anillo 2 lado alimentación no consiguen ser instalados durante giro 1. Debe obtener ayuda de forma manual para finalizar la actividad.
- Se reconfigura visión y en giro 2 robot logra realizar todas las tareas de forma independiente.
- Se debe incrementar rango de trabajo del robot en su límite inferior. Actualmente es 0.6 m.

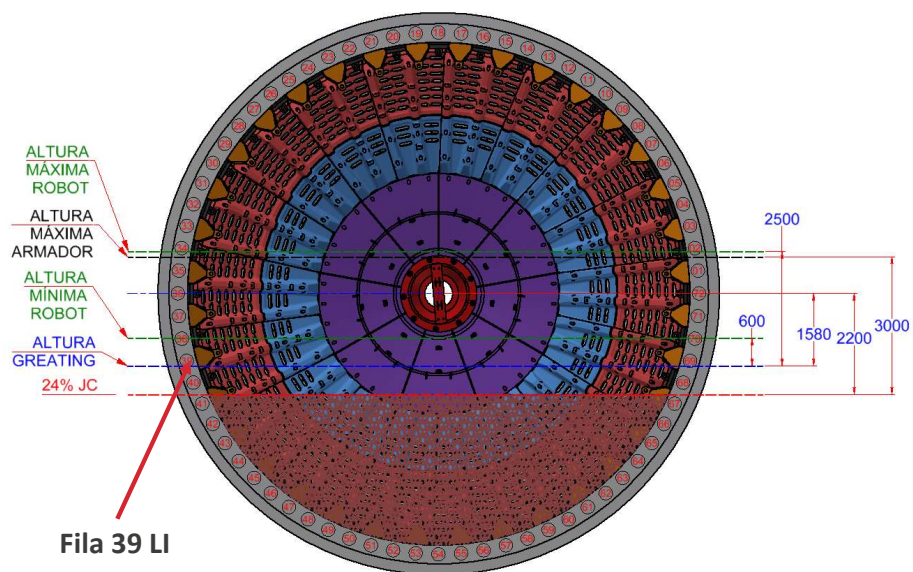
- Secuencia simulada indica detención en fila 39 LI. Esto permite atacar 4 filas con robot y Mills en cada giro.
- Mills posee limitante interna de máximo 3.0 mts para trabajos en altura.
- Robot posee limitante externa de mínimo 0.6m desde nivel de grating para poder atacar filas.
