# “División Andina: El desafío de Mantener”

## Codeico Andina

Daniel Barra Muñoz

Ingeniero De Revestimientos

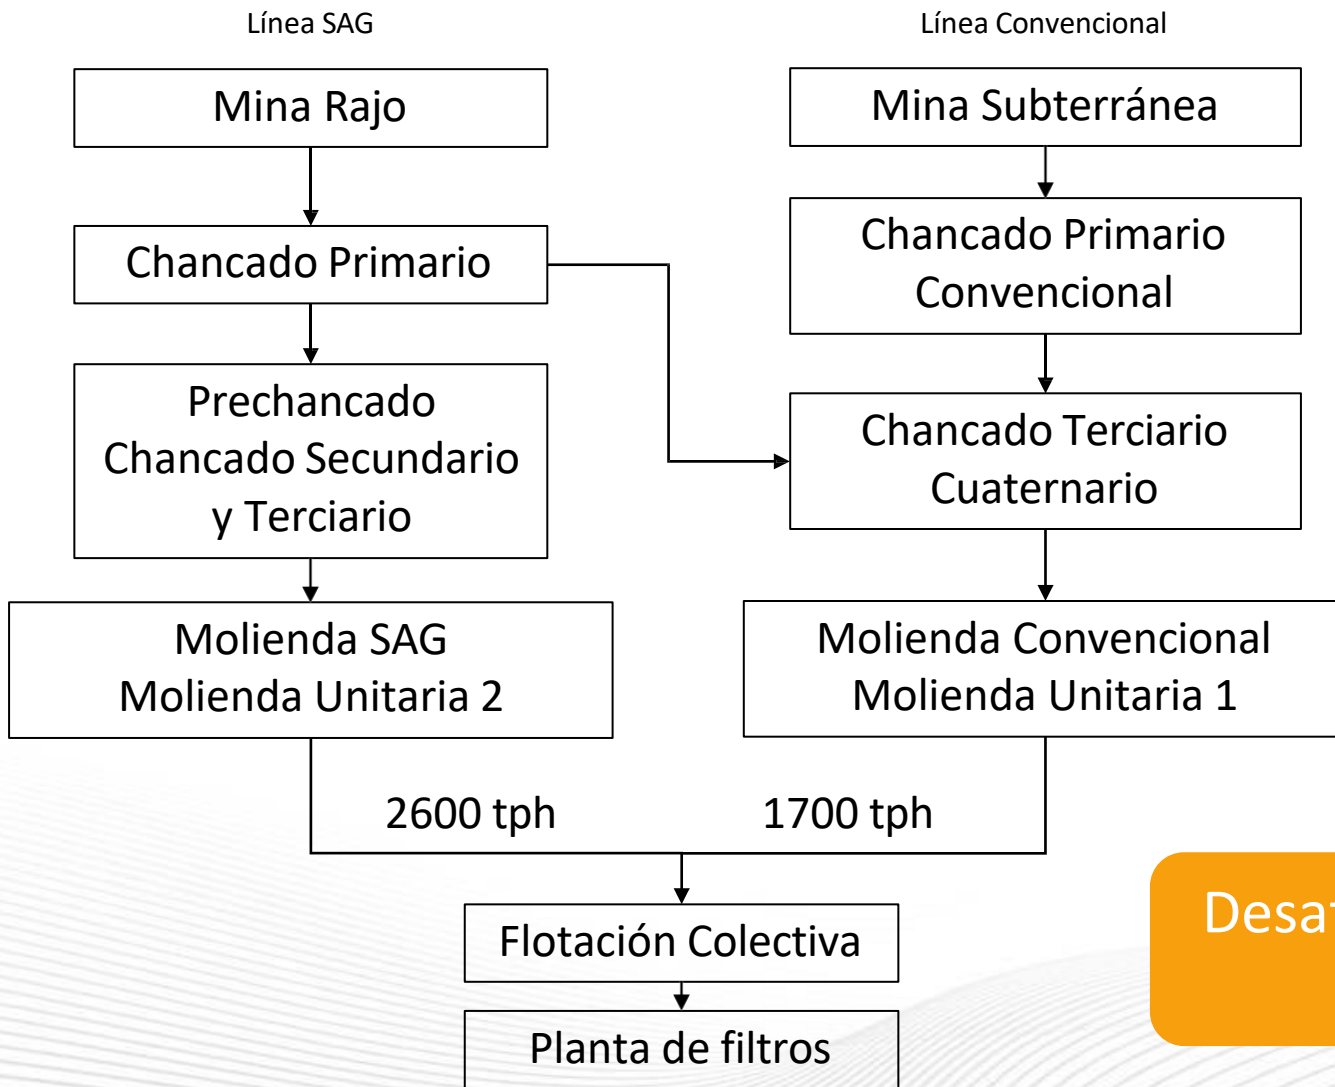
### División Andina en números:

- 0,77% - 0,80 % Ley Cu
- 4300 tph Procesamiento Moliendas
- 82% - 83% Recuperación Cu
- 185.000 Ton Cu fino 2024

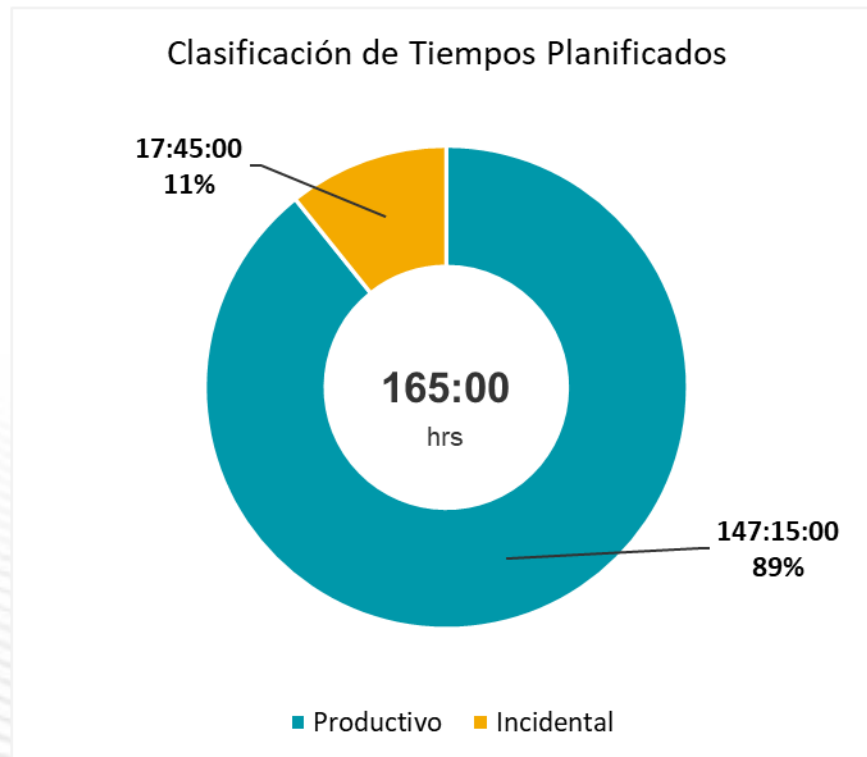
Figura 2: Clasificación de Tiempos Planificadas

El 58% de los tiempos corresponde a tareas productivas ( Alimentación, botado, Limpieza, Montaje, Torchado y Giros).

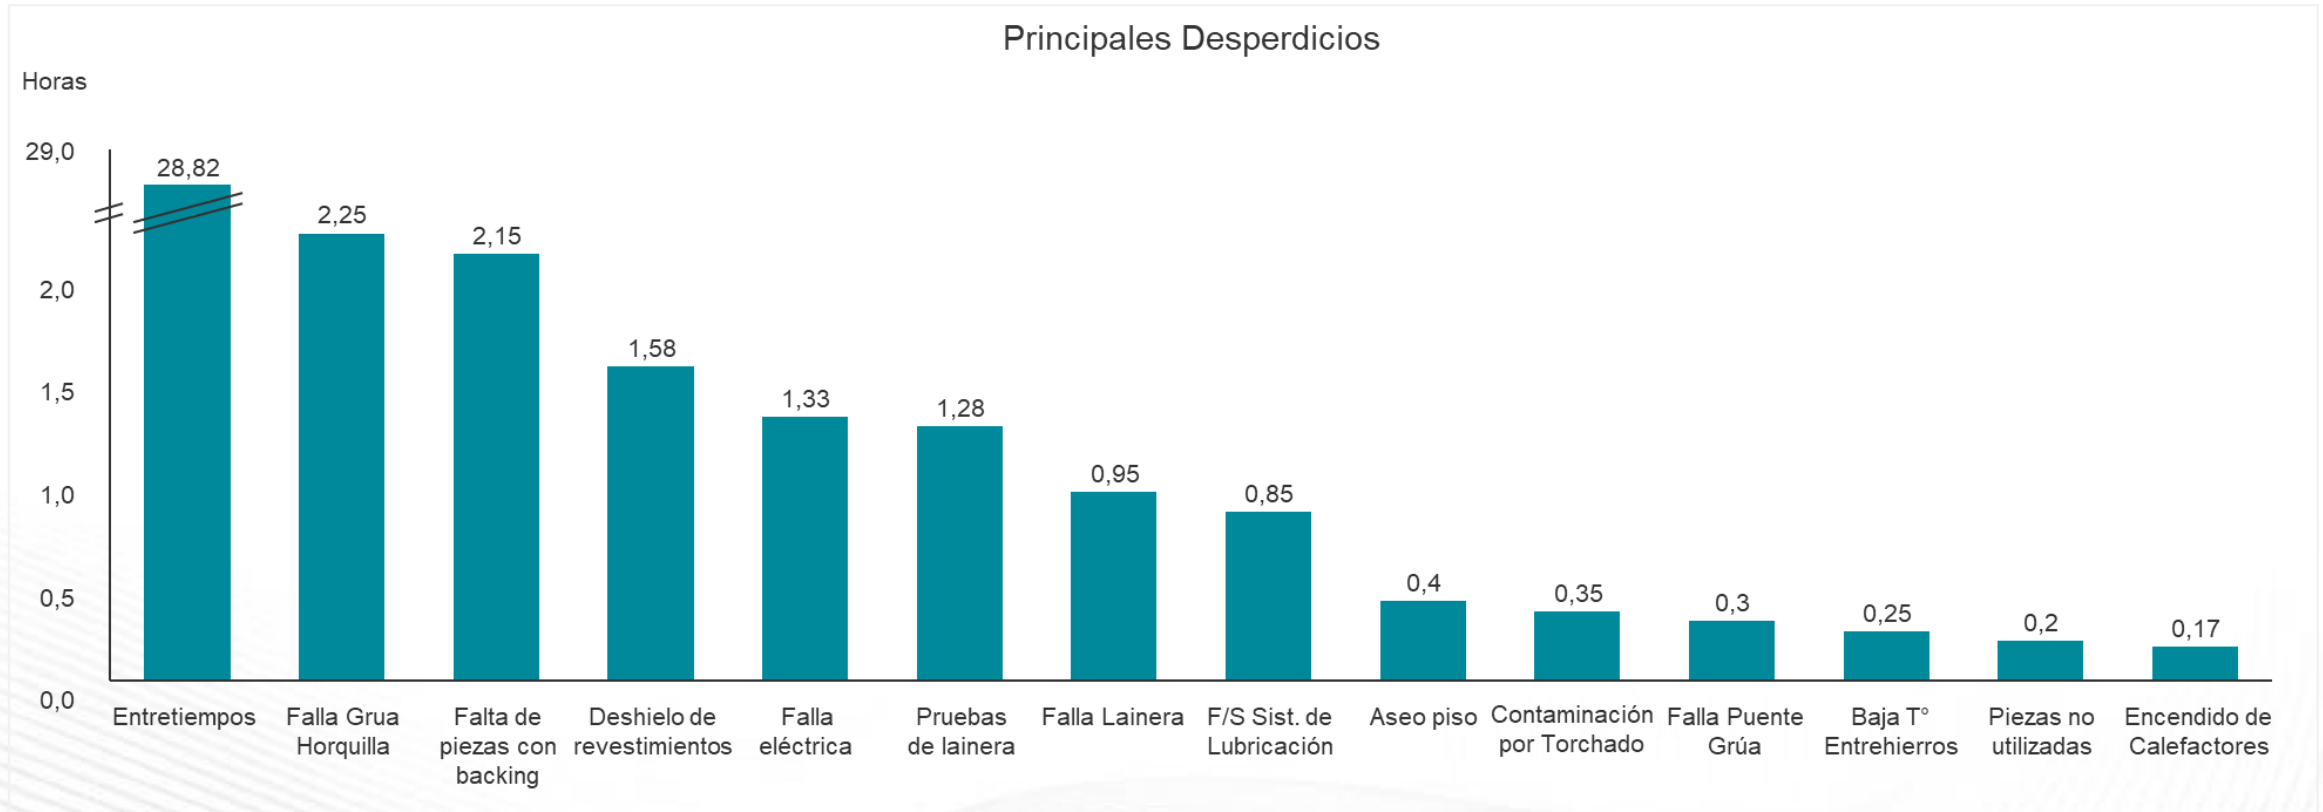
Los entretiempos se definen como tiempos que hay de preparación entre actividades productivas, es decir, actividades que no generan valor. Todos estos desperdicios se pueden controlar y/o mitigar.

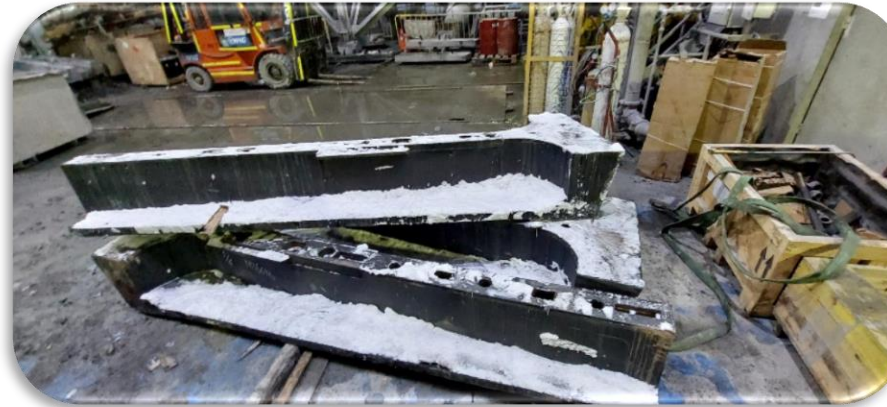
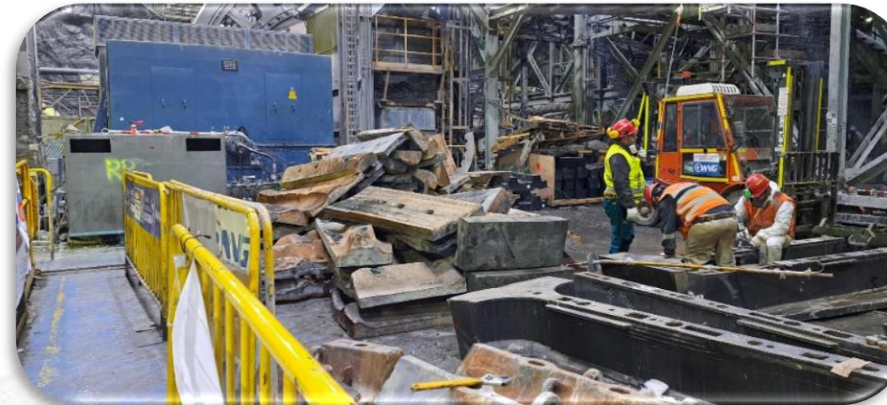
Resumen de brechas:

### Retraso por Indisponibilidad de Equipo/Material:

1. Falta de backing al interior del molino (cilindro).
2. Falta de alimentación de revestimientos.
3. Caída de material desde el puente grúa.
4. Pernos mal diseñados.
5. Transporte de piezas no necesarias para el montaje
6. Coordinación para el vaciado de bateas.
7. Baja sistema lubricación y encendido de calefactores
8. Falla mecánica de grúa horquilla
9. Falla Lainera
10. Falla Eléctrica
11. Falla Puente Grúa

- Falta de backing en piezas
- Pernos mal asentados en pieza
- Transporte de piezas no necesarias a la loza SAG
- Congelamiento orificios piezas
- Cambio de batea oportuno
- Indisponibilidad Lainera

- Se realizó el trabajado 2 semanas antes de MGA abril 2024
- Proveedor investigó el problema. Solución: pernos con cabeza más larga.
- Trabajo previo con empresa ejecutora del cambio de revestimientos.
- Conseguir “Dragones” (calefactores)
- Check list supervisor a cargo.
- Plan de mantenimiento – nuevo estándar de utilización lainera

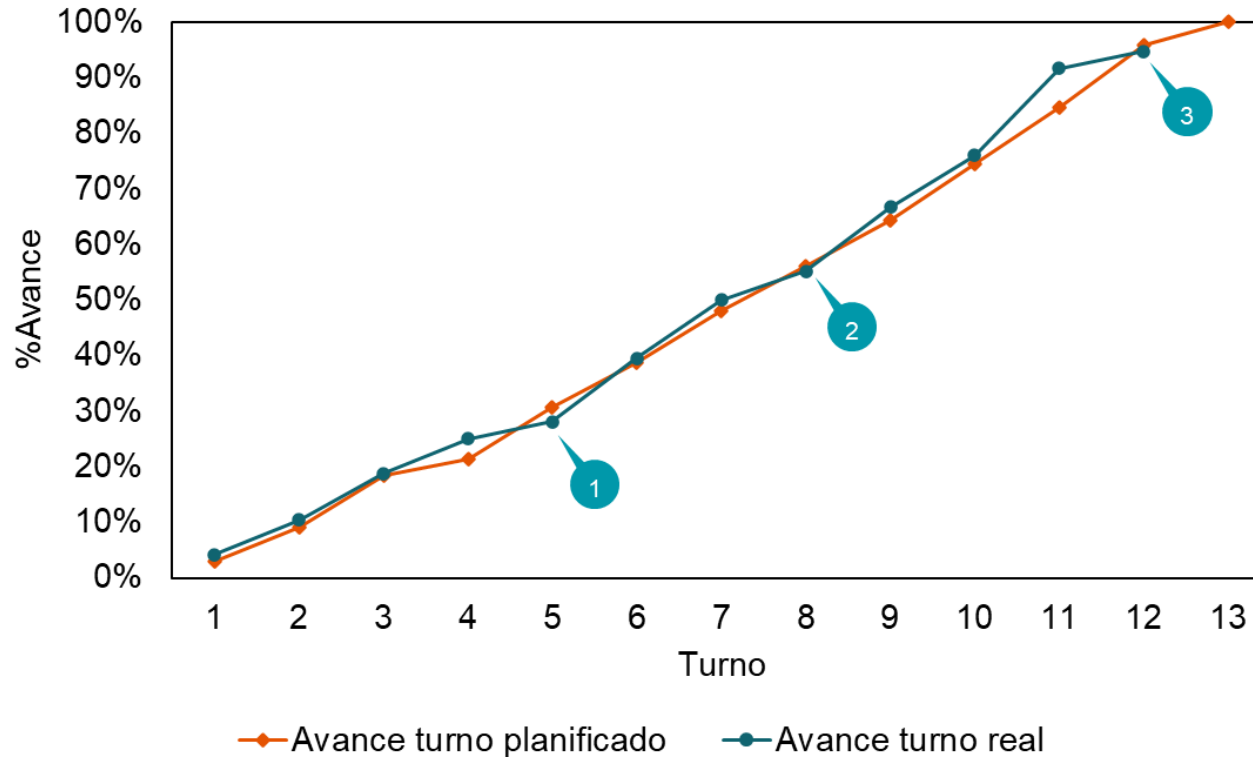
Figura 1: Curva S de Avance Real y Planificado por turno

- 1 Retraso del Giro 2 por breaker de alimentación desenergizado en el centro de distribución alta tensión 13,2Kv celda 16 (**9 horas de retraso**).
- 2 Desfase del Giro 5, se realiza en el siguiente turno (**1,15 horas de retraso**).
- 3 95% de avance debido a que se realizaron **3/8 backing** planificados, de los cuales 2 no se realizaron para no retrasar la entrega del equipo por el retraso del Giro 2 y 3 debido a que el molino tenía backing. El molino quedó con aproximadamente el **44,4%** de backing.

- Se debe considerar que solo se colocó backing a altura hombre. (2 corridas)
- Si se hubieran realizado todos los backing en cada posicionamiento del molino el tiempo total del cambio de revestimiento sería de 139 hrs considerando desperdicios.

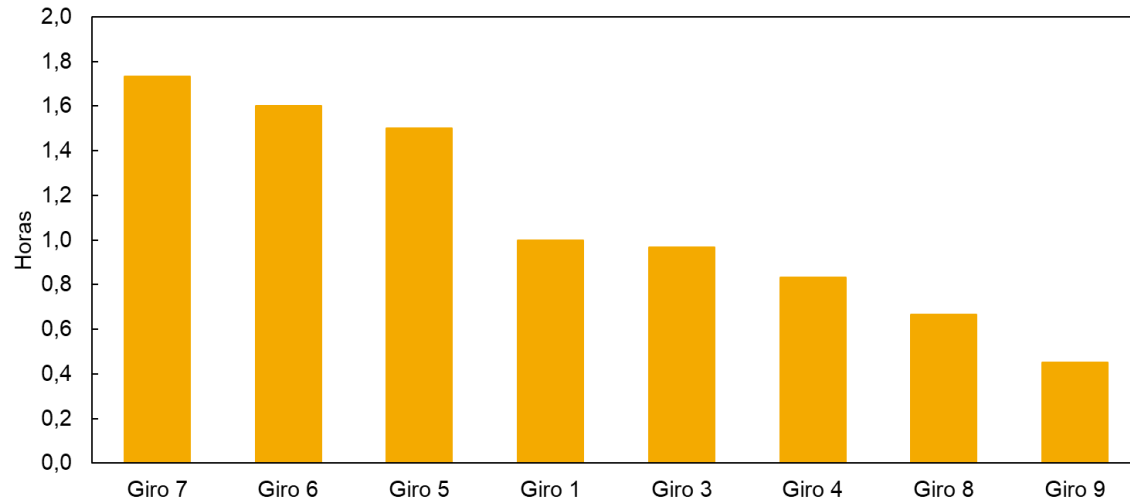
### Tiempos de giro

**MGA Abril 2024**  
Promedio de Giro: 1,09 hrs  
Giro de mayor tiempo: 1,73 hrs  
Giro de menor tiempo: 0,45 hrs

**MGA Noviembre 2023**  
Promedio de Giro: 1,49 hrs  
Giro de mayor tiempo: 4,42 hrs  
Giro de menor tiempo: 0,50 hrs

Mejor performance en giros

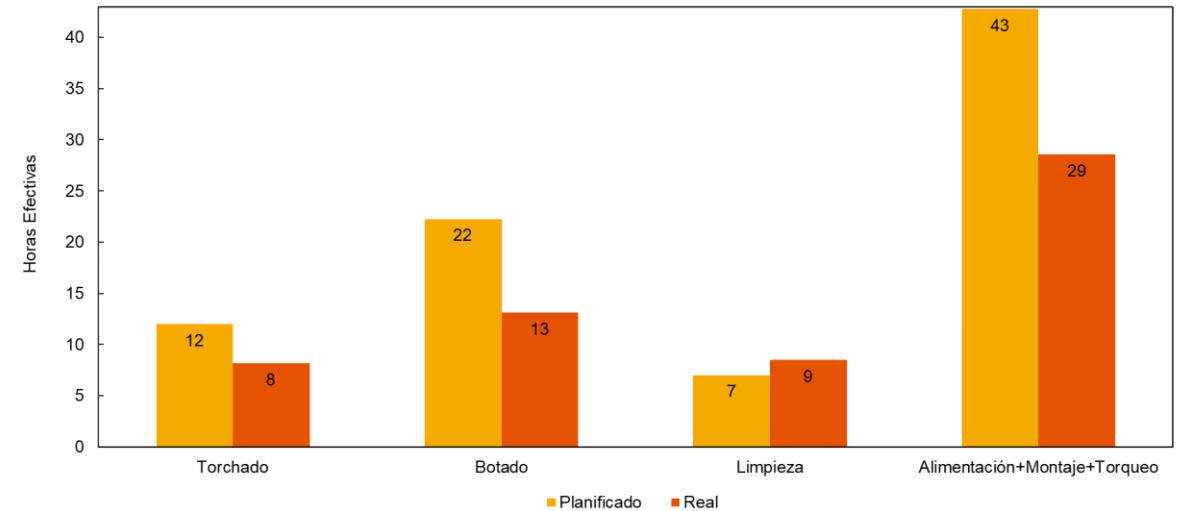
### Análisis tiempos productivos

Proceso de limpieza por sobre lo planificado

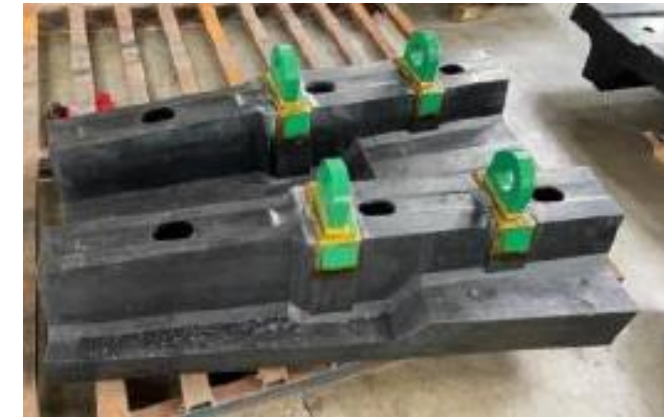
# Termino prueba coraza unificada tapa descarga

6 meses

12 meses

Reducción de piezas: 18 unidades

Reducción en peso: 14.8 toneladas (10.8%)

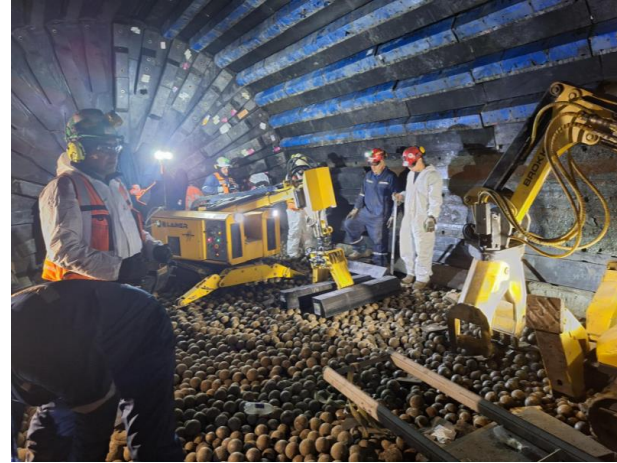
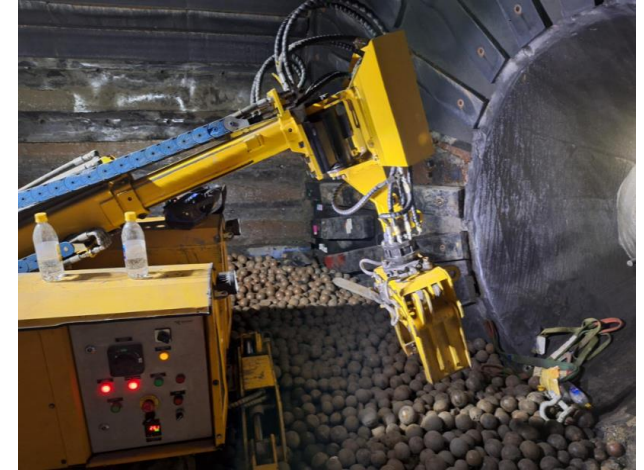
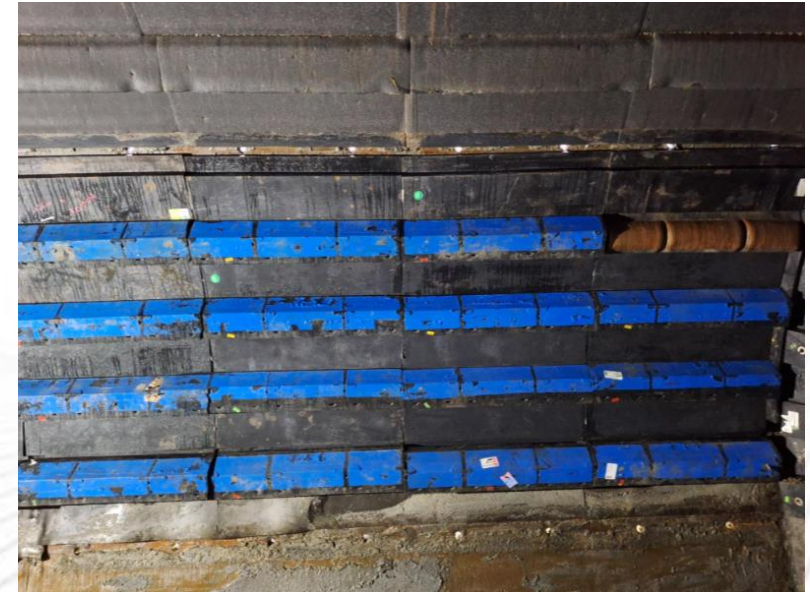
# Cambio de Revestimiento Molino de Bolas 1

Revestimientos  
100% caucho.  
96 hrs cambio  
completo

5 meses

12 meses  
de  
duración
